Upaya Penguatan Keselamatan Prasarana Sekolah melalui Evaluasi Teknis Struktur Kolom pada Bangunan Pendidikan di Bojonegoro

Penelitian pengabdian ini mengevaluasi kinerja kolom beton bertulang pada Bangunan Pendidikan di Kabupaten Bojonegoro untuk meningkatkan keselamatan prasarana sekolah. Inspeksi visual menemukan deviasi penempatan tulangan longitudinal hingga ± 13 cm dan beberapa tekukan $>45^\circ$, yang berpotensi menimbulkan eksentrisitas beban. Analisis struktur dilakukan menggunakan SAP2000 untuk memperoleh gaya dalam, kemudian diverifikasi dengan diagram interaksi P-M pada SPColumn mengacu SNI 1726:2019, SNI 1727:2020, dan SNI 2847:2019. Hasil menunjukkan bahwa titik kerja (P, M_r) dengan $M_r = M_2 + M_{ecc}$ berada di dalam selubung kapasitas, sehingga kapasitas ultimit penampang masih mencukupi untuk kombinasi beban terfaktor yang ditinjau. Meski demikian, guna memulihkan jalur gaya, meningkatkan confinement, dan keandalan jangka panjang, direkomendasikan jacketing beton bertulang dengan penanaman tulangan (starter bar) ke pilecap. Sosialisasi hasil dilaksanakan melalui koordinasi Tim Pengabdian Masyarakat/Narasumber (TPM) dan Mitra (Pemilik Bangunan), menghasilkan pa

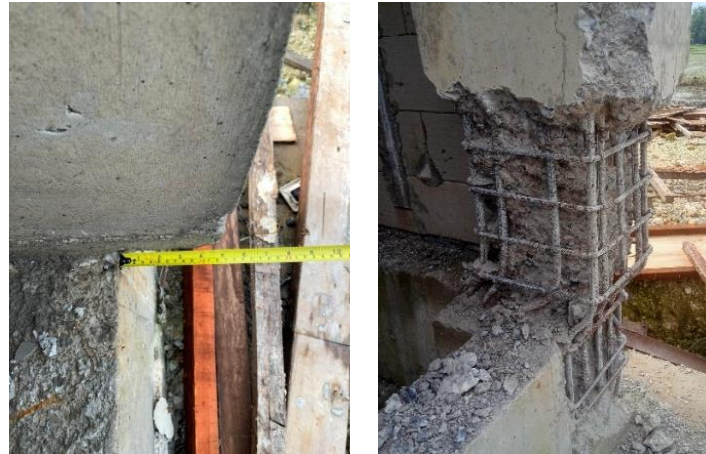
Bangunan pendidikan di Kabupaten Bojonegoro, khususnya yang dibangun beberapa dekade lalu, saat ini menghadapi permasalahan serius terkait keamanan struktural. Salah satu sekolah mitra mengalami kondisi kritis pada elemen kolom beton bertulang yang menjadi komponen utama penyangga bangunan. Hasil inspeksi awal menunjukkan adanya penyimpangan geometri tulangan kolom dari sumbu vertikal rencana hingga sekitar 13 cm disertai pembengkokan tulangan lebih dari 45° . Kondisi ini berpotensi menurunkan kapasitas aksial dan lentur kolom serta menimbulkan eksentrisitas beban yang dapat mengancam

Gambar 1. (a) Kondisi Pergeseran Kolom; (b) Kondisi Aktual Kolom yang Bermasalah

Berlandaskan hasil analisis struktur, perbaikan kolom direkomendasikan menggunakan metode jacketing beton bertulang dengan penanaman tulangan (*starter bar*) ke podasi telapak untuk memulihkan jalur gaya dan meningkatkan kapasitas aksial-lentur serta confinement. Pekerjaan diawali dengan pemasangan shoring pada balok di atas kolom target guna menstabilkan sistem selama intervensi dan mengurangi beban sementara pada kolom eksisting sehingga deformasi tambahan dapat dihindari. Setelah struktur tersangga, dilakukan chipping (pengelupasan beton lama) sepanjang kurang lebih 50 cm pada empat sisi kolom dan ditambah sekitar 10 cm pada zona yang mengalami penyimpangan geometri untuk mengekspos tulangan eksisting sekaligus menyediakan permukaan bertekstur yang meningkatkan ikatan beton baru seperti pada Gambar 7.

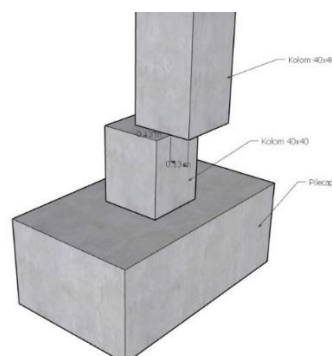
Pemodelan struktur dilakukan melalui dua tahapan yang saling berkesinambungan, Tahap pertama yaitu pengumpulan data teknis, meliputi dimensi kolom (40×40 cm di bagian atas dan 25×25 cm di bagian bawah), mutu beton $f_c' = 27$ MPa, serta spesifikasi tulangan utama D16 dan sengkang D10. Serta estimasi pergeseran kolom yang terjadi pada lapangan dapat dilihat pada Gambar 2. Seluruh data lapangan digunakan sebagai dasar pemodelan struktur pada perangkat lunak SAP2000 (Moh Fadhlan Rosyidi et al., 2025; Yudoprasetyo et al., 2024).

Gambar 2. Ilustrasi Pergeseran Kolom Struktur

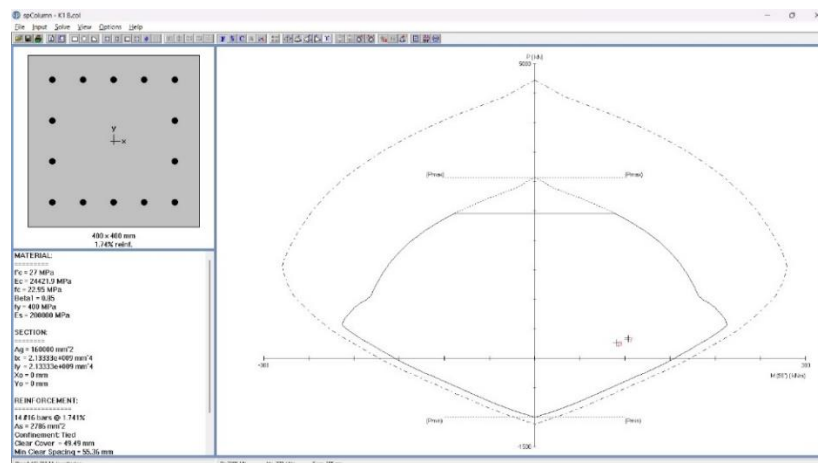
Pada penampang kolom 400×400 mm dengan tulangan jumlah 14 buah diameter 16 mm ($\rho_s \approx 1,74\%$), mutu beton $f_c' = 27$ MPa dan baja $f_y = 400$ MPa, titik kerja hasil kombinasi beban gempa terfaktor (SNI 1726:2019 & SNI 2847:2019) berada di dalam amplop kurva interaksi $P - M$ (garis penuh) pada Gambar 5. Setelah momen akibat analisis global (arah kuat, M_2) ditambah momen eksentrisitas karena deviasi beban pada kolom eksisting, $M_r = M_2 + M_{ecc}$, nilai gaya dalam yang mewakili kondisi terkritik adalah sekitar $P \approx 300$ kN.M ≈ 330 kN·m dengan eksentrisitas efektif ≈ 106 mm (terbaca pada status SPColumn). Posisi *demand point* tersebut jelas tidak memotong batas kapasitas masih memiliki jarak aman terhadap selubung kurva sehingga kolom dinyatakan aman terhadap kombinasi momen akibat beban gempa serta tambahan momen eksentrisitas. Temuan ini sejalan dengan hasil analisis global dan pemeriksaan kurva interaksi $P - M$, serta menegaskan bahwa pada parameter material dan penulangan yang digunakan kapasitas ultimit penampang masih mencukupi. Berikut adalah hasil diagram interaksinya pada Gambar 6.

Gambar 6. Diagram Interaksi $P - M$ Kolom (SPCOLUMN); Posisi Titik Kerja (P, M_r)

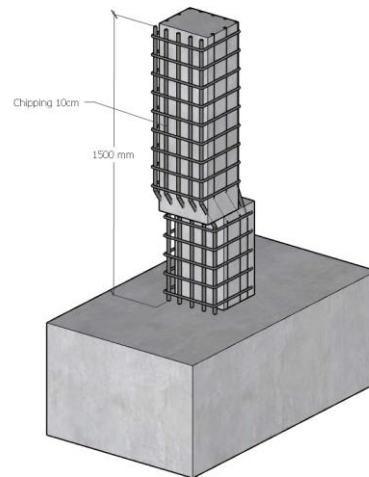
Gambar 7. Pelaksanaan *Chipping* pada Kolom Eksisting

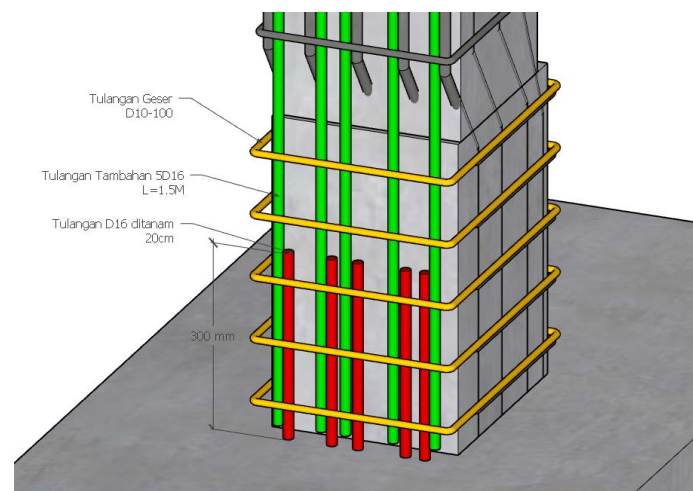
Gambar 8. Pemasangan Tulangan Tambahan pada Kolom Eksisting

Tahap berikutnya adalah pembersihan permukaan menggunakan air bertekanan dan sikat kawat guna menghilangkan debu, karat, serta partikel lepas yang berpotensi mengganggu ikatan. Pada kondisi permukaan yang bersih, dilakukan pemasangan tulangan *jacketing*, tulangan longitudinal dipasang pada sisi depan kolom untuk menambah kapasitas aksial-lentur, sedangkan sengkang rapat dengan diameter 10 mm jarak 100 mm berfungsi sebagai penahan geser dan pengikat lateral guna meningkatkan *confinement* (Taha & Abbas, 2021) seperti pada Gambar 8. Panjang penyaluran sambungan tulangan memenuhi ketentuan SNI 2847:2019 (Badan Standarisasi Nasional, 2019) ($\geq 40d$) agar kekakuan sambungan dan transfer gaya tercapai.

Untuk menjamin kontinuitas jalur gaya dari kolom ke pondasi, tulangan tambahan ditanam ke pondasi telapak melalui pengeboran pada posisi tulangan longitudinal baru dan penyambungan menggunakan bahan *chemical anchor* berstandar (dengan prasyarat lubang dan batang dalam keadaan bersih serta kering) (Kresriati & Apriyatno, 2022). Setelah penulangan terpasang sesuai gambar kerja, dilanjutkan pemasangan bekisting kedap dan pengecoran menggunakan material semen non-susut (*non-shrinkage cement*) (da Rocha Gomes et al., 2023) dengan mutu rencana minimal $f_c' \geq 30$ MPa seperti pada Gambar 9. Tahap akhir adalah *curing* selama sedikitnya tujuh hari untuk memastikan hidratisasi dan perkembangan kekuatan beton yang optimal; metode *curing* dapat berupa pembasahan kontinu atau penggunaan *curing compound* sesuai kondisi lapangan.

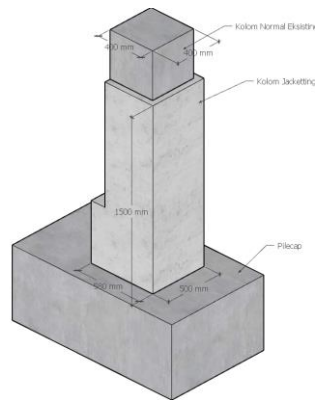
Gambar 9. Kondisi Kolom Setelah Diperkuat dengan *Jacketing*

Rekomendasi *jacketing* beton bertulang dipilih bersama mitra setelah mempertimbangkan tiga faktor utama yaitu efektivitas teknis dalam memulihkan jalur gaya dan meningkatkan *confinement*, kemudahan pelaksanaan tanpa pembongkaran besar yang mengganggu operasional sekolah, serta ketersediaan sumber daya lokal untuk material dan tenaga kerja. Penelitian (Christ et al., 2023; Dritsos, 2007) menjadi rujukan TPM dalam menjelaskan kepada mitra bahwa metode ini telah terbukti efektif pada bangunan eksisting di berbagai negara. Mitra kemudian mengadopsi metode ini sebagai standar internal untuk penanganan kolom bermasalah di bangunan sekolah lainnya di Kabupaten Bojonegoro, menunjukkan transfer keahlian yang berhasil dari kegiatan pengabdian ini. Selain itu, TPM menyediakan panduan pelaksanaan tertulis (*method statement*) yang dapat digunakan oleh mitra secara mandiri untuk proyek serupa di masa depan, sejalan dengan prinsip pemberdayaan berkelanjutan yang direkomendasikan oleh (Liu & Arifin, 2021).
