## Peran Mahasiswa dalam Pelaksanaan Pekerjaan *Road Crossing* Pada Proyek Peningkatan Saluran Drainase Untuk Mengurangi Kelebihan Debit Banjir di Jalan Cipto Mangunkusumo Kecamatan Samarinda Seberang, Samarinda, Kalimantan Timur

*Kegiatan pengabdian kepada masyarakat ini dilaksanakan dalam bentuk pendampingan teknis pada proyek saluran drainase di Jalan Cipto Mangunkusumo Samarinda Seberang Kalimantan Timur, dengan fokus pekerjaan road crossing. Mahasiswa Program Studi Sipil terlibat secara aktif sebagai peserta pengabdian dengan mengatasi permasalahan lingkungan yang semakin sering muncul di wilayah perkotaan akibat interaksi antara perubahan iklim, pertumbuhan urbanisasi yang cepat, dan sistem drainase yang belum berjalan secara optimal. Banjir pada ruas Jalan Cipto Mangunkusumo, Kecamatan Samarinda Seberang, terjadi akibat kapasitas saluran drainase eksisting tidak mampu menampung debit aliran permukaan saat curah hujan tinggi. Kondisi tersebut menimbulkan genangan yang menghambat kelancaran lalu lintas, menurunkan kualitas perkerasan jalan, serta berpotensi membahayakan keselamatan pengguna jalan. Pengabdian ini bertujuan untuk memberikan pengalaman dalam pelaksanaan pekerjaa

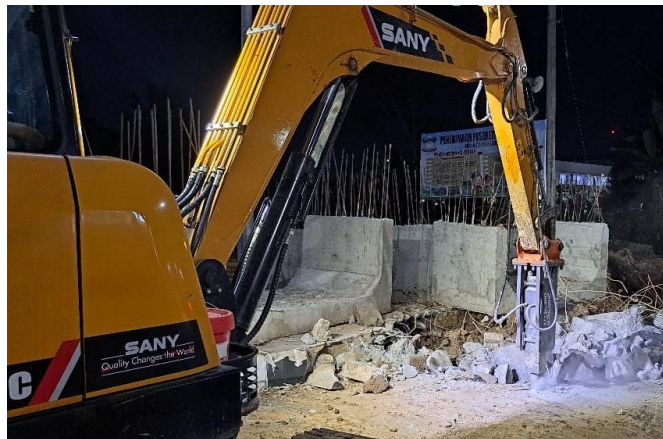
Gambar 2. Proses pembongkaran *Road Crossing* Segmen 1

Pelaksanaan pekerjaan *road crossing* segmen 1, diawali dengan pengukuran garis as dan elevasi menggunakan *total station* dan prisma berdasarkan titik kontrol yang telah diverifikasi. Selanjutnya dilakukan pembongkaran perkerasan *rigid pavement* menggunakan alat *breaker excavator* yang dapat di lihat pada Gambar 2.

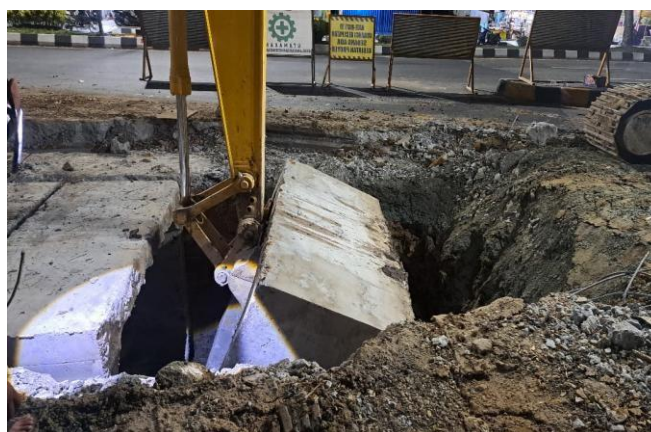
Gambar 3. Proses Pemasangan *Box Culvert*

Berdasarkan Gambar 3. proses pemasangan *box culvert* menggunakan bantuan excavator hidrolik yang berfungsi untuk mengangkat dan menurunkan unit pracetak ke dalam galian. *Box culvert* diturunkan secara hati-hati agar posisi elemen dapat sesuai dengan titik pemasangan yang telah disiapkan.

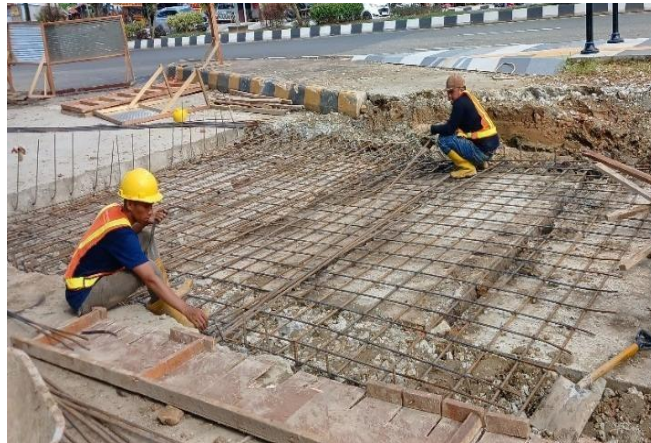
Gambar 4. Pembesian Slab Pada *Box culvert*

Tahap pekerjaan selanjutnya meliputi pekerjaan pembesian yang dapat dilihat pada Gambar 4 dengan besi D16 mm (melintang) dan besi  $\varnothing 13$  mm (memanjang) dengan jarak 15 cm, lebar 3,8 m, serta panjang 36 m.

Pekerjaan ditutup dengan pengecoran beton mutu K-250 dengan total volume sebanyak 27,36 m<sup>3</sup> menggunakan *truck mixer* dari batching plant yang ditambah aditif khusus untuk mempercepat pengerasan sehingga jalan dapat segera difungsikan kembali.

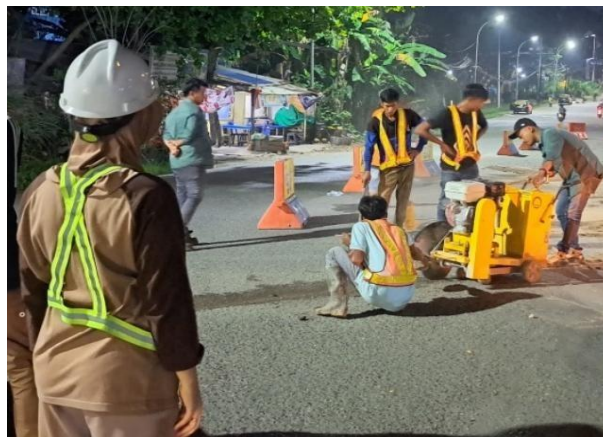
Gambar 5. Pembesian Slab Pada *Box culvert*

Metode pelaksanaan pekerjaan *road crossing* Segmen 2 memiliki perkerasan lentur yaitu aspal. Pemotongan perkerasan lentur pada *road crossing* segmen 2 sebagaimana ditunjukkan pada Gambar 5, dilakukan dengan menggunakan mesin pemotong jalan. Kegiatan ini merupakan pekerjaan *cut and fill*, yang bertujuan untuk menentukan batas area kerja secara presisi sesuai dengan garis as perencanaan penggalian.

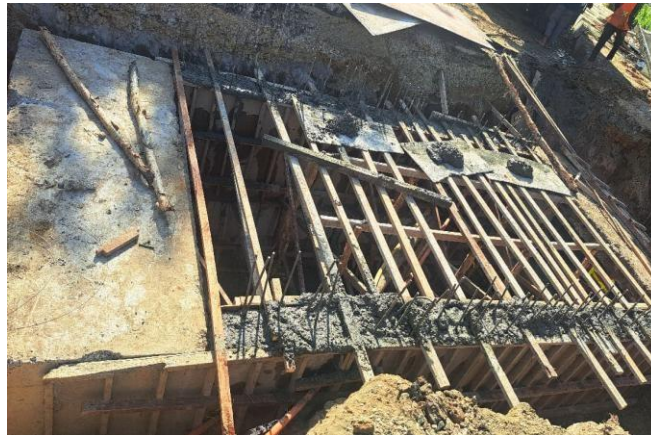
Gambar 6. Pembesian Slab Pada *Box culvert*

Masuk ketahap pekerjaan saluran, pekerjaan dilaksanakan dengan kombinasi penggunaan *box culvert* dan *u-ditch*. Pemilihan metode kombinasi ini dilakukan karena adanya kendala teknis berupa tiga kabel Telkomsel dan pipa kecil PDAM yang melintang di bawah badan jalan, sehingga pemasangan saluran harus disesuaikan dengan kondisi lapangan yang dapat dilihat pada Gambar 6

Pada bagian tengah digunakan empat unit *U-Ditch*, sedangkan pada sisi lainnya dipasang dua unit *box culvert*. Proses pekerjaan meliputi pemasangan bekisting, pembesian, serta pengecoran beton mutu K300.

Tahapan selanjutnya adalah pekerjaan bekisting dan pembesian pada slab. Pekerjaan bekisting dilakukan untuk membentuk cetakan slab dengan lebar 3 meter dan panjang 6 m, menggunakan material multipleks yang dipasang rapat dan kokoh. Selanjutnya, dilakukan pekerjaan pembesian dengan pemasangan besi D16 mm sebagai tulangan utama dan besi Ø13 mm sebagai tulangan sengkang, dengan dimensi slab berukuran lebar 4 meter dan panjang 8 m dan jarak antar besi sebesar 15 cm.

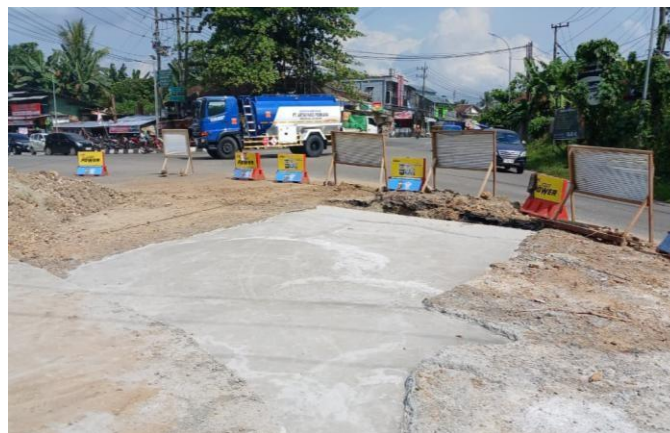
Gambar 7. Pengecoran Jalan *Crossing* Segmen 2

Pekerjaan setelah pengecoran jalan pada *crossing* segmen 2 dapat di lihat pada Gambar 7. Spesifikasi menggunakan beton mutu K-250 dengan total volume pengecoran sebesar 26,88 m<sup>3</sup>.

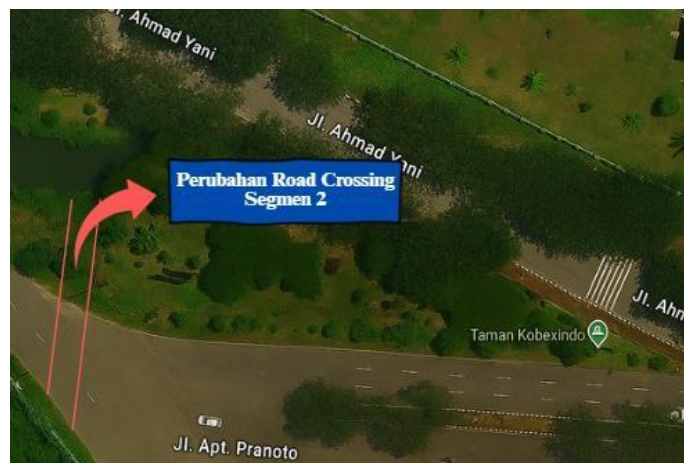
Gambar 8. Pembesian Slab Pada *Box culvert*

Pada pekerjaan *road crossing* segmen 2, terjadi penambahan jalur pelaksanaan pekerjaan dari rencana awal yang direncanakan untuk langsung memotong badan jalan. Perubahan ini dilakukan karena kondisi lapangan menunjukkan bahwa pelaksanaan sesuai desain awal tidak memungkinkan. Apabila pekerjaan dilakukan melalui jalur trotoar, terdapat berbagai kendala teknis berupa keberadaan utilitas (tiang listrik, pipa PDAM), yang berpotensi menimbulkan gangguan fungsi apabila dilakukan pekerjaan di area tersebut. Selain itu, pekerjaan tersebut juga akan menimbulkan konsekuensi tambahan berupa pembongkaran dan rekonstruksi kembali trotoar, yang berdampak pada peningkatan biaya serta waktu pelaksanaan. Dapat di lihat pada Gambar 8, Penambahan Jalur *crossing* segmen 2 yang dimulai dari Taman Kobexindo sepanjang 10 m.

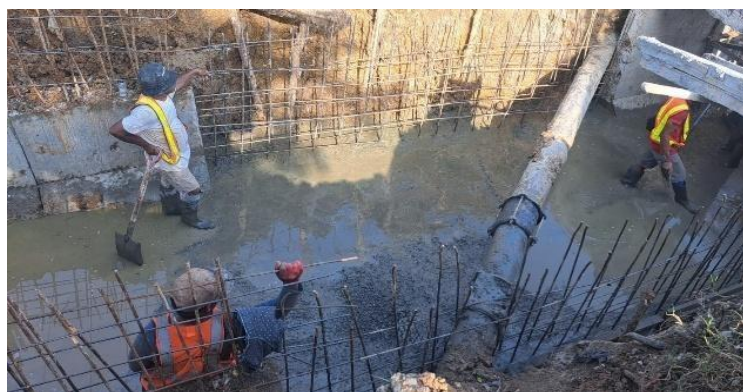
Gambar 9. Pengecoran Lantai Drainase

1. Memotong 1 Pipa yang letaknya di luar area jalan dan membuat sambungan ulang pipa lebih tinggi sejajar dengan tinggi *u-ditch* yang dipasang.
2. Pembuatan manual saluran drainase tanpa *box culvert* dan *u-ditch*.
