## Pengawasan Pelaksanaan Pekerjaan *Multi Utility Tunnel* pada Pembangunan Infrastruktur Jalan di Ibu Kota Nusantara

Kegiatan pengabdian dilaksanakan pada pekerjaan *Multi Utility Tunnel* (MUT) dalam Proyek Pembangunan Jalan Kawasan Pendukung KIPP 1A, Ibu Kota Nusantara, Kabupaten Penajam Paser Utara, Kalimantan Timur. Lokasi kegiatan berada di sisi kiri Row 44C dengan panjang keseluruhan pekerjaan MUT sebesar 1.463 m, sedangkan fokus pengamatan dilakukan pada STA 0+000 hingga STA 0+300. Kegiatan dilaksanakan pada 22 Juni sampai 5 September 2026, dengan melibatkan 3 mahasiswa dan 31 personel mitra yang terdiri atas pihak-pihak yang terlibat dalam pelaksanaan dan pengawasan proyek. Kegiatan ini bertujuan untuk mendukung proses pengawasan pekerjaan, mengidentifikasi permasalahan di lapangan, serta mendokumentasikan hasil pemeriksaan sebagai bahan evaluasi pelaksanaan konstruksi.

Pekerjaan Multi Utility Tunnel (MUT) dilaksanakan pada Proyek Pembangunan Jalan Kawasan Pendukung KIPP 1A di Ibu Kota Nusantara, tepatnya di sisi kiri Row 44C dengan panjang keseluruhan 1.463 m. Kegiatan pengawasan difokuskan pada STA 0+000 hingga STA 0+300. Pengawasan dilakukan untuk memastikan setiap tah

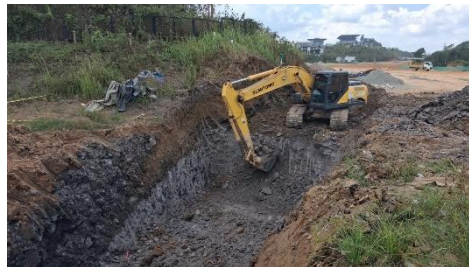
Gambar 2. *Pekerjaan Persiapan dan Tanah Dasar*

Pekerjaan persiapan dan tanah dasar merupakan tahap awal dalam pembangunan MUT yang meliputi pembersihan, perataan, pemadatan, serta pemeriksaan elevasi tanah. Berdasarkan pengamatan lapangan, kondisi tanah menjadi salah satu aspek yang memerlukan perhatian karena ditemukan bagian dinding galian yang mudah mengalami longsor. Kondisi tersebut berpotensi mengganggu kesiapan area pembesian dan pelaksanaan pekerjaan struktur berikutnya.

Sebagaimana ditunjukkan pada Gambar 2, persiapan tanah dasar dilakukan sebelum pelaksanaan rantai kerja. Pemeriksaan elevasi dilaksanakan untuk memastikan kesesuaian permukaan tanah terhadap gambar kerja. Selain itu, pengujian Dynamic Cone Penetrometer (DCP) dilakukan untuk mengetahui daya dukung tanah dengan persyaratan CBR minimal 6% sebagaimana tercantum dalam dokumen proyek. Apabila hasil pengujian belum memenuhi persyaratan, dilakukan penanganan berupa penggantian tanah menggunakan material dari quarry yang telah disepakati.

Hasil pengawasan pada tahap ini menjadi informasi bagi mitra untuk menentukan kesiapan tanah dasar sebelum pekerjaan dilanjutkan. Dengan adanya pemeriksaan elevasi, kondisi tanah, dan pengujian DCP, ketidaksesuaian dapat diidentifikasi lebih awal sehingga penanganan dapat dilakukan sebelum memengaruhi pekerjaan struktur.

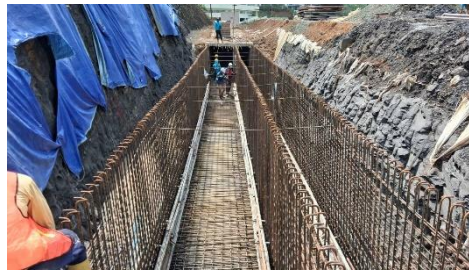
Gambar 3. Pekerjaan Pembesian

Pekerjaan pembesian pada struktur MUT menggunakan baja tulangan BJTS 420B dengan diameter D16 dan D13 serta jarak pemasangan 15 cm berdasarkan gambar kerja. Pemeriksaan

dilakukan terhadap jenis, diameter, jarak, posisi, dan pemasangan tulangan untuk memastikan kesesuaiannya dengan dokumen perencanaan.

Sebagaimana terlihat pada Gambar 3, pembesian merupakan tahapan yang memerlukan pemeriksaan sebelum pengecoran karena tulangan akan tertutup oleh beton setelah pekerjaan selesai. Pemeriksaan juga dilakukan pada pemasangan bekisting berupa panel baja dan rangka hollow untuk memastikan posisi, dimensi, dan kestabilan cetakan sesuai dengan gambar kerja.

Pengawasan pada tahap pembesian dan bekisting membantu mitra mengidentifikasi ketidaksesuaian sebelum pengecoran dilaksanakan. Pemeriksaan tersebut menjadi bagian dari proses pengendalian mutu untuk mengurangi risiko pekerjaan ulang akibat kesalahan pemasangan yang baru diketahui setelah beton dicor.

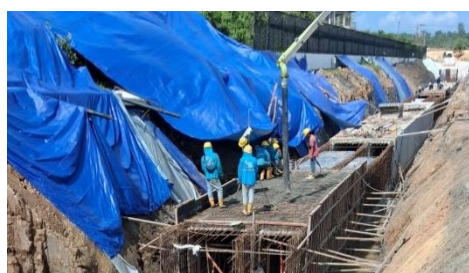
Gambar 4. Pekerjaan Pengecoran

Sebelum pengecoran dilakukan, kesiapan area pekerjaan perlu diperhatikan. Pemeriksaan dilakukan terhadap kondisi bekisting, pembesian, serta area yang akan menerima beton. Hal ini diperlukan untuk memastikan bahwa pekerjaan sebelumnya telah siap dan tidak terdapat kondisi yang dapat menghambat pelaksanaan pengecoran. Selain itu, kondisi air pada area galian juga perlu diperhatikan karena genangan dapat menyebabkan pekerjaan pengecoran tidak dapat dilanjutkan sebelum dilakukan penanganan.

Berdasarkan Gambar 4, pekerjaan pengecoran memerlukan pengawasan terhadap penempatan dan pemadatan beton. Salah satu kendala yang ditemukan adalah segregasi beton. Penanganan dilakukan melalui pengecoran secara bertahap dan pemadatan menggunakan concrete vibrator. Setelah pengecoran, dilakukan perawatan beton sesuai dengan metode yang digunakan dalam proyek.

Pada pekerjaan pengecoran juga ditemukan segregasi beton. Kondisi tersebut memerlukan perhatian karena berkaitan dengan hasil pelaksanaan pengecoran struktur. Penanganan yang tercantum dalam laporan dilakukan melalui pengecoran bertahap dan pemadatan menggunakan *vibrator*. Selain itu, pada bagian beton yang mengalami segregasi dilakukan perbaikan atau penambalan menggunakan material perbaikan yang telah disepakati.

| Kendala | Dampak | Penanganan |
|---|---|---|
| Pengecoran struktur | Terjadi segregasi pada beton | Pengecoran bertahap dan pemadatan menggunakan <i>vibrator</i> |

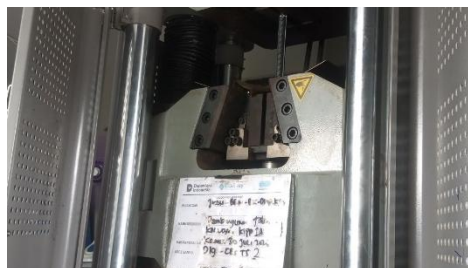
Gambar 6. Pengujian Besi

Pengendalian mutu baja tulangan dilakukan melalui pemeriksaan dimensi, berat, kuat tarik, dan kemampuan tekuk dengan mengacu pada SNI 2052:2017 tentang Baja Tulangan Beton. Pemeriksaan tersebut dilakukan untuk mengetahui kesesuaian karakteristik baja tulangan yang digunakan dengan persyaratan yang berlaku [3].

Berdasarkan hasil pengujian, baja tulangan BjTS 420B memiliki kuat luluh pada rentang 420–545 MPa, kuat tarik sekurang-kurangnya 525 MPa, dan regangan minimum 14%. Hasil tersebut dinyatakan memenuhi standar yang digunakan dalam laporan.

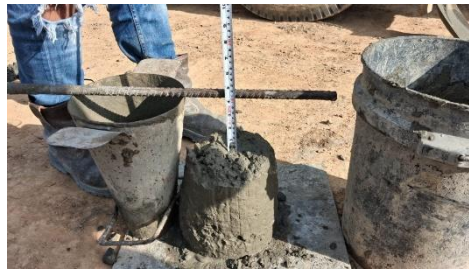
Gambar 7. Pengujian *Slump*

Pengujian *slump* dilakukan untuk mengetahui tingkat kelecakan beton segar sebelum pengecoran. Pengujian ini mengacu pada SNI 1972:2022 tentang Metode Uji Slump Beton Semen Hidraulis [4]. Beton  $f_c'$  30 MPa memiliki persyaratan *slump* sebesar 10–14 cm atau  $12 \pm 2$  cm.

Pemeriksaan slump menjadi salah satu bagian pengendalian mutu sebelum beton digunakan dalam pekerjaan struktur. Pengujian ini membantu mengetahui konsistensi beton segar yang akan ditempatkan pada bekisting. Dengan adanya pemeriksaan tersebut, pelaksanaan pengecoran dapat disertai dengan informasi mengenai kondisi kelecakan beton sesuai hasil pengujian.

Dalam pekerjaan MUT, pengujian slump berkaitan langsung dengan tahapan pengecoran yang menggunakan beton *ready mix*. Oleh karena itu, pemeriksaan beton segar menjadi bagian dari rangkaian pengawasan mutu material sebelum beton ditempatkan pada struktur.

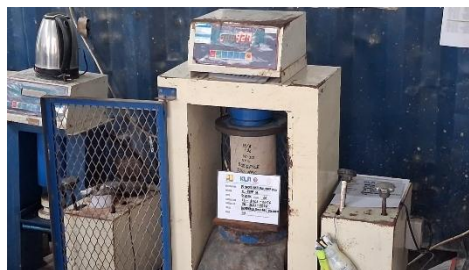
Gambar 8. Pengujian Kuat Tekan Beton

Pengujian kuat tekan dilakukan terhadap benda uji beton untuk mengetahui kekuatan beton berdasarkan hasil pengujian. Pengujian ini mengacu pada SNI 1974:2023 tentang Metode Uji untuk Kekuatan Tekan Spesimen Beton Silinder [5].

Berdasarkan hasil pengujian beton pada umur 7 hari dinyatakan memenuhi persyaratan yang digunakan, yaitu mencapai lebih dari 19,5 MPa. Hasil tersebut menjadi bagian dari evaluasi mutu beton pada pekerjaan MUT.

Pengujian kuat tekan memberikan informasi mengenai perkembangan kekuatan beton pada umur pengujian. Hasil pengujian tersebut perlu dipahami sesuai umur benda uji dan persyaratan yang digunakan dalam proyek. Dengan demikian, pemeriksaan kuat tekan menjadi salah satu bagian penting dalam pengendalian mutu pekerjaan beton, bersama dengan pemeriksaan beton segar dan pengawasan pelaksanaan pengecoran.
