Upaya Penguatan Keselamatan Prasarana Sekolah melalui Evaluasi Teknis Struktur Kolom pada Bangunan Pendidikan di Bojonegoro

Penelitian pengabdian ini mengevaluasi kinerja kolom beton bertulang pada Bangunan Pendidikan di Kabupaten Bojonegoro untuk meningkatkan keselamatan prasarana sekolah. Inspeksi visual menemukan deviasi penempatan tulangan longitudinal hingga ± 13 cm dan beberapa tekukan $>45^\circ$, yang berpotensi menimbulkan eksentrisitas beban. Analisis struktur dilakukan menggunakan SAP2000 untuk memperoleh gaya dalam, kemudian diverifikasi dengan diagram interaksi P-M pada SPColumn mengacu SNI 1726:2019, SNI 1727:2020, dan SNI 2847:2019. Hasil menunjukkan bahwa titik kerja (P, M_r) dengan $M_r = M_2 + M_{ecc}$ berada di dalam selubung kapasitas, sehingga kapasitas ultimit penampang masih mencukupi untuk kombinasi beban terfaktor yang ditinjau. Meski demikian, guna memulihkan jalur gaya, meningkatkan confinement, dan keandalan jangka panjang, direkomendasikan jacketing beton bertulang dengan penanaman tulangan (starter bar) ke pilecap. Sosialisasi hasil dilaksanakan melalui koordinasi Tim Pengabdian Masyarakat/Narasumber (TPM) dan Mitra (Pemilik Bangunan), menghasilkan pa

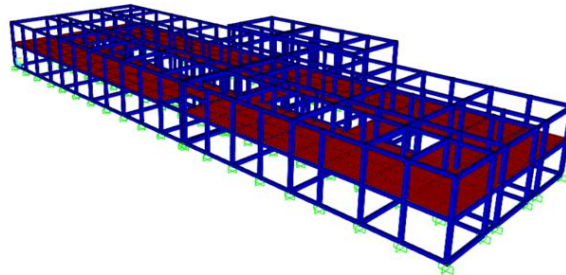
Gambar 3. Pemodelan Struktur Bangunan Pendidikan di Bojonegoro

Tahap kedua adalah pemodelan struktur seperti pada Gambar 3., di mana sistem bangunan dimodelkan sebagai *moment resisting frame* dengan elemen balok, kolom, dan pelat lantai. Pemodelan ini dimaksudkan untuk memprediksi perilaku struktur dalam menahan beban gravitasi dan beban lateral akibat gempa. Selanjutnya dilakukan input pembebanan berdasarkan

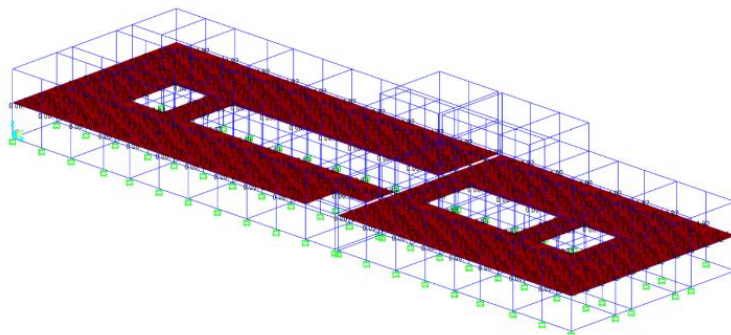
Gambar 4. Input Beban Hidup Bangunan

Tahapan input beban dilakukan untuk menentukan kombinasi beban yang bekerja pada struktur sesuai standar perencanaan. Jenis beban yang dianalisis meliputi beban mati (DL), beban hidup (LL), beban angin (W), dan beban gempa (E). Perhitungan beban mati mencakup berat sendiri beton, beban dinding bata ringan sebesar 3 kN/m, serta finishing lantai 1,5 kN/m². Beban hidup ditetapkan berdasarkan fungsi bangunan sekolah sebesar 1,92 kN/m² untuk ruang kelas dan 3,83 kN/m² untuk koridor seperti yang disajikan pada Gambar 4.

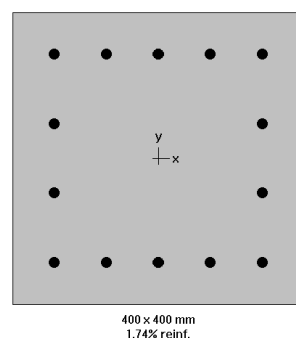
Gambar 5. Desain Kolom di SPColumn

Selanjutnya, hasil gaya dalam dari SAP2000 digunakan sebagai input utama untuk analisis penampang kolom menggunakan SPColumn. Dalam perangkat SPColumn, Gambar 5 menjelaskan geometri kolom, mutu beton ($f_c' = 27$ MPa), serta mutu tulangan baja ($f_y = 420$ MPa) diinput sesuai hasil inspeksi dan gambar rencana. Model penampang dimasukkan berdasarkan dimensi aktual kolom di lapangan, yaitu 40×40 cm di bagian atas dan 25×25 cm di bagian bawah, dengan konfigurasi tulangan 4D16 dan sengkang D10-100 mm.
