## Pendampingan Pekerjaan Plat Lantai Pada Pembangunan Mess Korem Awang Long Kota Samarinda

Pembangunan infrastruktur militer seperti Mess Korem 091/Aji Surya Natakesuma Awang Long memerlukan pengawasan dan penerapan standar teknik sipil yang ketat guna menjamin kualitas, keamanan, serta ketahanan struktur bangunan. Salah satu elemen struktur utama yang krusial adalah plat lantai. Kegiatan Pengabdian kepada Masyarakat (PkM) ini bertujuan untuk memberikan pendampingan teknis, transfer pengetahuan, dan pengawasan langsung pada tahap pengerjaan plat lantai, mulai dari pembesian, bekisting, hingga pengecoran dan perawatan (curing). Metode pelaksanaan pengabdian dilakukan melalui metode analisis situasi, edukasi/sosialisasi teknis kepada para pekerja lapangan, pendampingan langsung (action research), serta evaluasi mutu beton hasil pengecoran. Hasil dari kegiatan PkM ini menunjukkan peningkatan pemahaman para pekerja terhadap standar penulangan (pemasangan cacingan/bar chair dan overlapping tulangan), kerapatan bekisting untuk mencegah kebocoran air semen, serta prosedur pengecoran yang benar, hasil uji slump kisaran 10-12cm, kuat tekan beton yang seragam dan telah memenuhi target spes

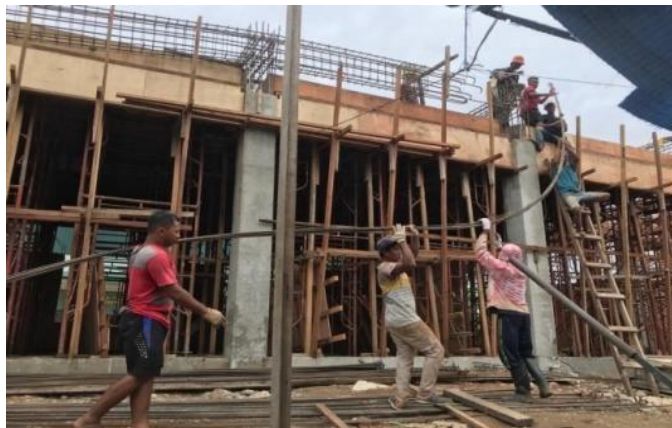
Pertama tahap persiapan untuk melaksanakan pekerjaan plat lantai, pada tahap ini harus disiapkan beberapa material dan peralatan yang akan digunakan dalam pelaksanaan pekerjaan plat lantai. Seperti mempersiapkan bahan bangunan dan mengelompokkan tulangan sesuai dengan diameter dan panjangnya agar tidak terjadi kesalahan dalam perakitan tulangan.

Gambar 1. Pekerjaan Persiapan pada proyek pembangunan mess korem awang long

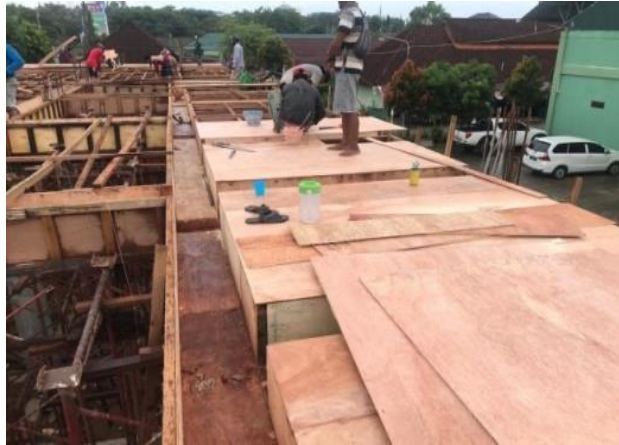
- c. Setelah diketahui kebutuhan perancah yang akan digunakan lalu dilanjutkan dengan merangkai bekisting sesuai dengan bentuk plat lantai, dengan scaffolding sebagai penahan papan bekisting di atasnya.
- d. Kemudian tulangan plat lantai dirangkai sesuai dengan gambar kerja.
- e. Pengecoran dilakukan setelah mengecek apakah tulangan plat dan balok sudah terpasang baik.

Gambar 2. Pemasangan Bekisting Plat Lantai

Sebelum pendampingan teknis, tim PkM menemukan beberapa kekurangan minor di lapangan, seperti jarak *decking* beton yang terlalu jarang yang dapat menyebabkan tulangan menempel pada bekisting (menghasilkan beton selimut tipis), serta celah bekisting yang berpotensi menyebabkan kebocoran pasta semen (*bleeding*).

- Pemasangan *tahu beton* / *bar chair* dengan kerapatan minimum 4 buah per  $m^2$ .
- Penutupan celah bekisting menggunakan *lakban/sealer* khusus untuk menjamin kerapatan.
- Pembersihan area plat dari sampah sisa kawat bendrat dan kayu menggunakan *air compressor*.

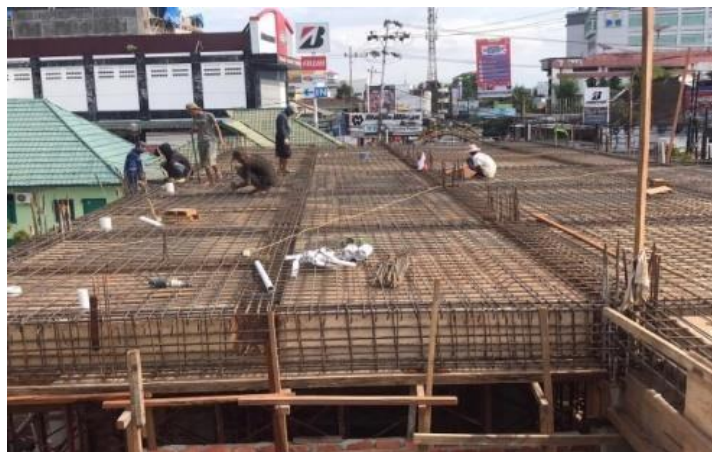
- Persiapkan besi untuk tulangan pelat lantai.
- Hamparkan besi dan susun secara teratur diatas bekisting atau diatas *polywood*.
- Tulangan berupa besi polos D12 dengan sistem perangkaian besi merata lapis bawah dan lapis atas saling mengikat.
- Lalu ikat besi lapis bawah pertama dan kedua serta pada kolom juga dengan kawat.
- Setelah penulangan selesai dilanjutkan dengan pemasangan tahu beton di antara tulangan dan bekisting bagian bawah.
- Kemudian dilakukan pemeriksaan dan pembersihan sebelum pekerjaan pengecoran dilaksanakan.

Gambar 3. Proses pekerjaan penulangan plat lantai

- **Diameter dan Jarak Tulangan:** Tulangan utama menggunakan baja ulir D10-150 mm (rangkap/dua lapis) dan tulangan bagi D8-200 mm. Jarak antar tulangan diperiksa menggunakan meteran dan menunjukkan kesesuaian 100% terhadap gambar kerja DED.
- **Pemasangan Tahu Beton (*Concrete Spacer*):** Dipasang *spacer* beton berbahan dasar semen-pasir dengan mutu setara beton rencana setebal 2,5 cm. Kerapatan pemasangan diatur sebanyak 4 buah/m<sup>2</sup> untuk mencegah tulangan menempel pada bekisting yang berpotensi memicu korosi di kemudian hari.
- **Panjang Lewatan (*Lapping Length*):** Sambungan lewatan tulangan dipastikan memenuhi ketentuan minimum 40D ( $40 \times 10$  mm = 400 mm atau 40 cm) dan diikat kuat menggunakan kawat bendrat ganda.

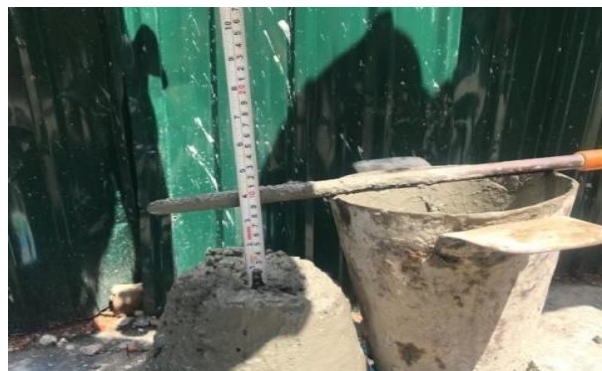
- d. Pada hasil uji slump dilapangan yang dilakukan oleh penulis didapatkan nilai slump 10 cm pada pengecoran tahap satu sedangkan, pada pengecoran tahap dua didapatkan nilai slump 12 cm dan seperti yang ditunjukkan pada table 5.1 untuk pekerjaan plat lantai, balok, kolom dan dinding standar minimal uji slump pekerjaan tersebut berada pada angka 7,5 cm dan standar maksimal berada pada angka 15,0 cm. Artinya nilai slump yang didapat penulis dilapangan untuk pekerjaan plat, balok dan kolom memenuhi syarat.

Gambar 4. Uji *slump* pengecoran Balok dan Plat Lantai Tahap 1

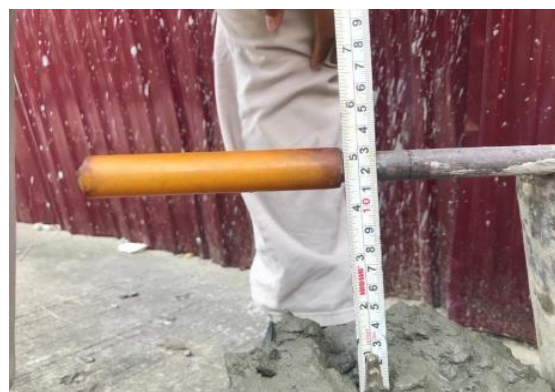
Gambar 5. Hasil Uji *Slump* pengecoran Balok, Plat dan Kolom Tahap 2

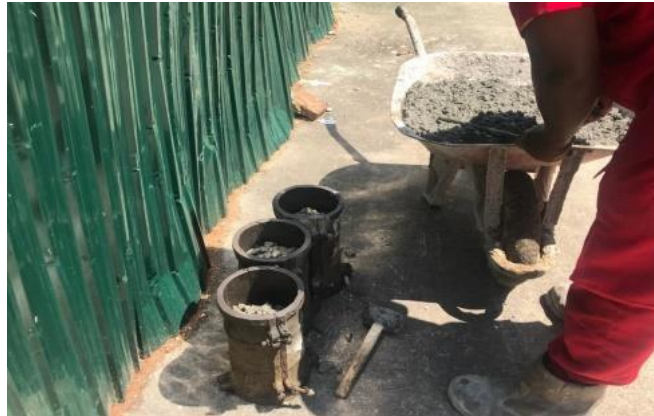
- e. Setelah melakukan uji slump selanjutnya melakukan pengambilan sampel beton. Sampel beton yang diambil berasal dari beton yang akan digunakan untuk pengecoran balok dan plat. Selanjutnya beton dituangkan kedalam gerobak dorong untuk dimasukkan kedalam cetakan silinder. Cetakan silinder yang digunakan sebanyak 3 buah cetakan. Setelah semua cetakan silinder terisi tunggu hingga beberapa menit, lalu pada permukaan silinder dituliskan kode sampel beton. Adapun kode sampel beton biasanya bertuliskan tanggal, bulan, dan tahun bisa juga nama perusahaan proyek tersebut.

Gambar 6. Pengambilan sampel beton

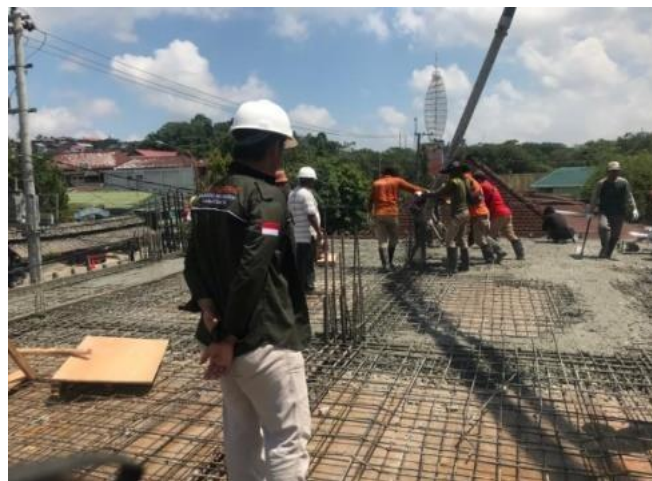
- f. Selanjutnya sebelum dicor antara beton baru dan beton lama diberi *calbond* (lem beton) terlebih dahulu agar beton saling mengikat.
- g. Pengecoran menggunakan beton *ready mix* dengan jenis mutu beton K-250 dan beton *ready mix* diangkut dengan menggunakan truck *mixer*.
- h. Untuk menjangkau daerah yang akan dicor maka digunakanlah concrete pump. Lalu dimulailah pengecoran

Gambar 7. Pengecoran dengan Menggunakan *Concrete pump*

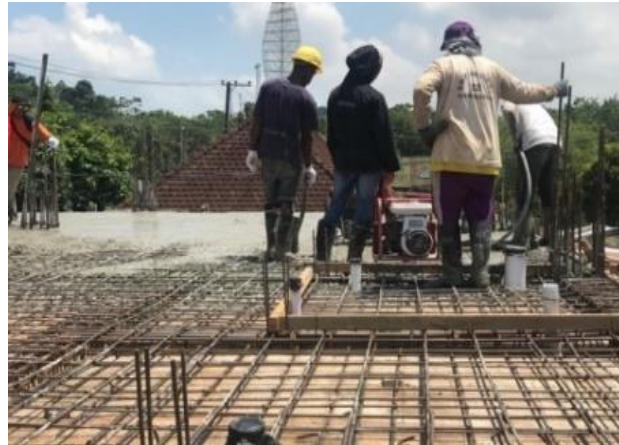
- i. Tahap selanjutnya Beton dipadatkan dengan *concrete vibrator* agar terbentuk beton yang benar-benar padat, proses penggetaran tidak boleh terlalu lama, bila adukan beton sudah terlihat agak mengeluarkan air (air semen sudah memisah dengan agregat) maka vibrator dipindahkan ke titik yang lain.
- j. Adukan kemudian diratakan dengan pengeruk dan cangkul.

Gambar 8. Penggunaan *Concrete vibrator*

- 2] Dampak: Berisiko menimbulkan rongga atau beton keropos (*honeycomb*) di bagian bawah plat.
  - 3] Solusi Penanganan: Tim pendamping merekomendasikan penggunaan *vibrator* mekanis dengan jarum penggetar (*needle tip*) berdiameter lebih kecil (25 mm) disertai ketukan manual menggunakan palu karet pada sisi luar bekisting.

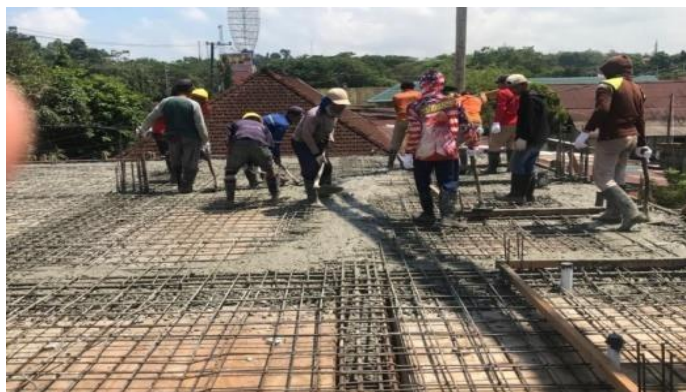
- k. Setelah itu adukan diratakan dengan menggunakan kayu perata sesuai dengan tinggi peil yang sudah ditentukan. Tinggi peil dicek dengan besi yang sudah diberi tanda atau jika sudah menggunakan bantuan peil maka permukaan lantai sudah dianggap rata.

Gambar 9. Proses perataan adukan beton dengan menggunakan kayu perata

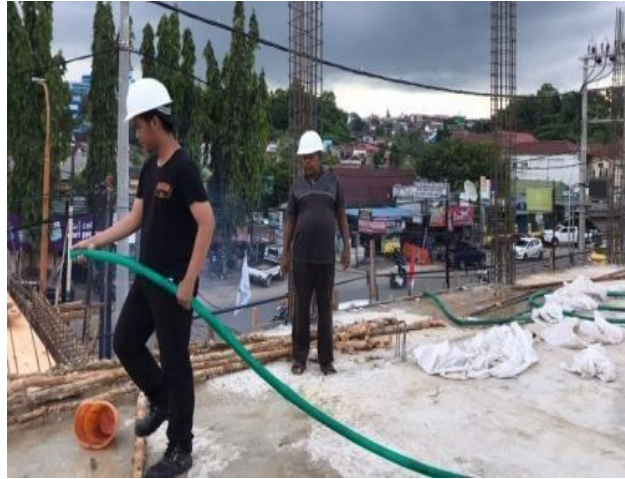
- Siramkan air selama kurang lebih satu minggu agar beton tidak aus dan menyatu.
- Perawatan beton yng dilakukan adalah dengan menyiram atau membasahi beton 2 kali sehari selama 1 minggu pada pelat.
- Aliri atau genangi permukaan beton lantai dengan air menggunakan pompa dan selang air.
- Lakukan penyiraman atau penggenangan permukaan lantai beton secara teratur.
- Jika terjadi hujan maka tidak perlu diadakan pekerjaan penyiraman beton lantai.

Gambar 10. Proses perawatan beton

- 6] Solusi Penanganan: Metode pemeliharaan (*curing*) disempurnakan dengan menutup seluruh permukaan plat menggunakan karung goni basah selama 7 hari berturut-turut, di mana penyiraman air dilakukan secara rutin 3 kali sehari (pagi, siang, dan sore).

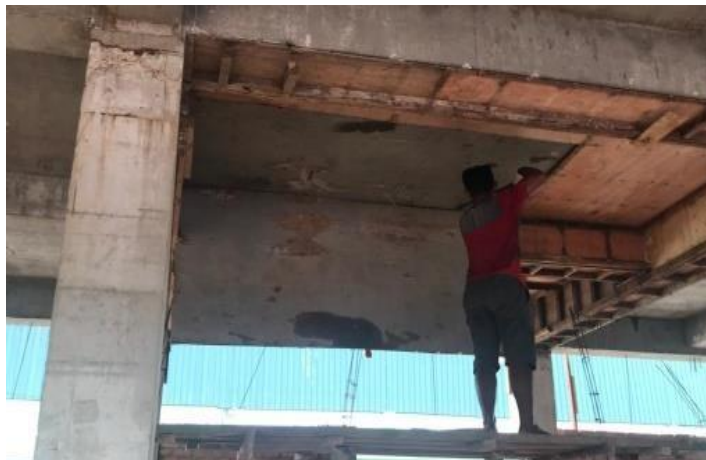
Pelepasan bekisting balok dan plat lantai dapat dilakukan setelah  $\pm 7$  hari jika di atasnya tidak terdapat pekerjaan yang menumpu pada struktur balok atau plat tersebut. Pelepasan dimulai dengan mengendurkan jack base atau U-head jack pada susunan scaffolding penyangga bekisting balok dan kolom. Kemudian dilanjutkan dengan pelepasan balok kaso dan diakhiri dengan pelepasan plywood yang menempel pada beton. Pelepasan tersebut biasanya menggunakan alat linggis untuk mempermudah.

Gambar 11. Proses Pelepasan Bekisting Plat Lantai
